# Daño en rodamientos en una pala eléctrica de cable

German Araya Valenzuela

Michel Tommasin

Septiembre, 2021

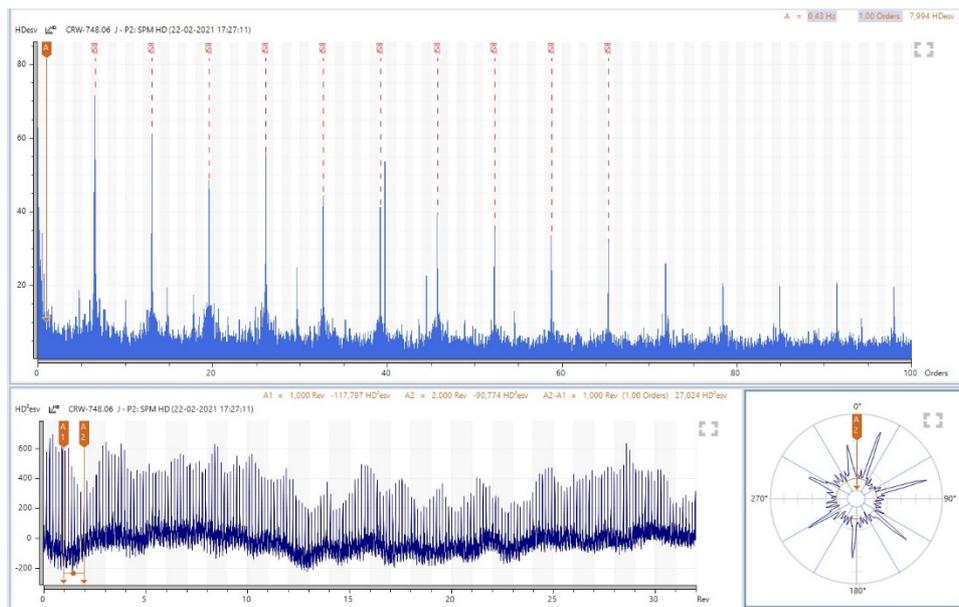
Se detectó BSF (Ball Spin Frequency) en el eje final a 23 RPM con SPM HD y HD ENV, filtros 3 y 4. La inspección mostró picaduras en los elementos rodantes donde se detectó la falla y algunos daños en el anillo exterior. Estas fallas no se podían ver a simple vista, pero eran claramente visibles cuando se usaba una cámara microscópica para evaluar la gravedad del daño.

**Imagen 10** Detección de la frecuencia de giro de la bola/elemento rodante, como se puede ver en la Imagen 11 (SPM HD).

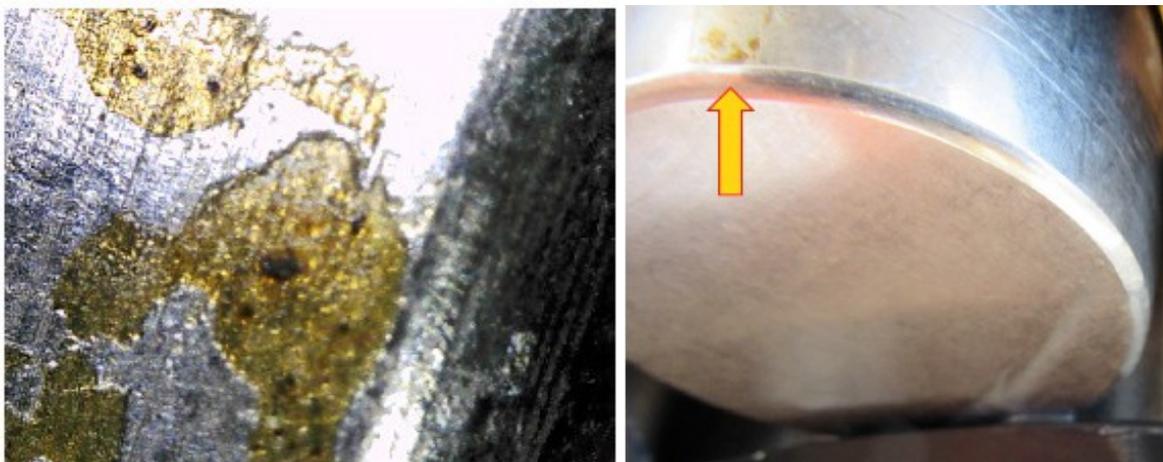
Las mediciones complementarias con tecnología HD indicaron síntomas de daños en uno de los nuevos rodamientos. Fue particularmente evidente en las lecturas SPM HD y HD Envolvente en uno de los rodamientos del eje de baja velocidad. Los ingenieros de mantenimiento decidieron desmontar el la transmisión crowd para inspección, momento en el que confirmaron los daños en los rodamientos indicados en las mediciones de la tecnología HD.

**Imagen 11** BSF/daño por picaduras, como se describe arriba. Imágenes: CMS Condition Monitoring Solutions Ltda.

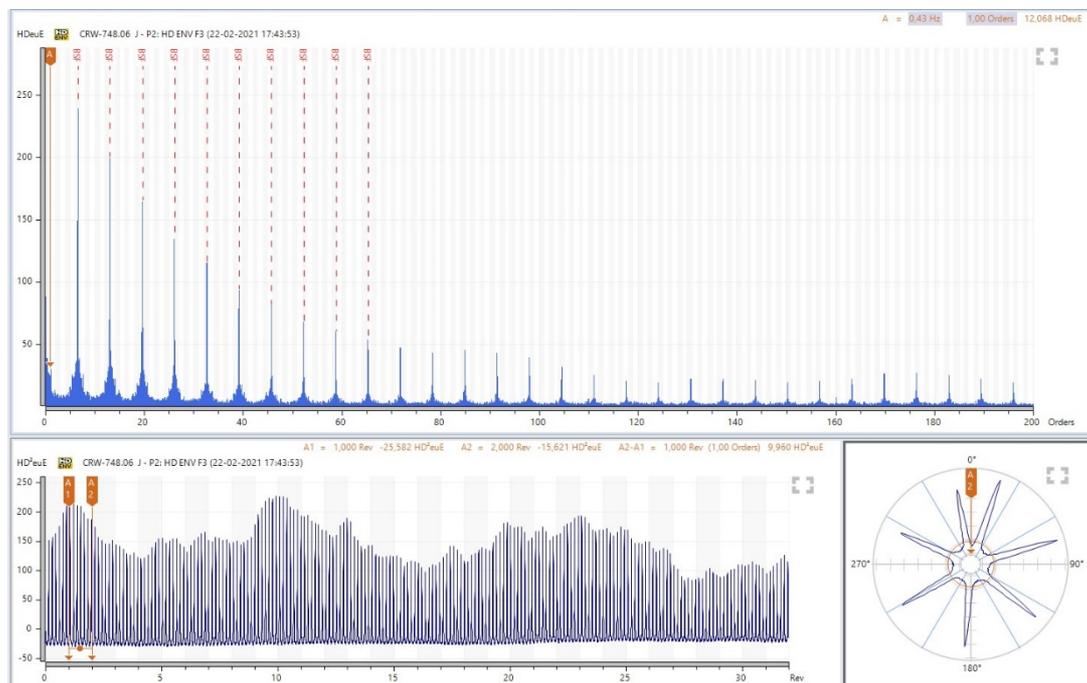
**Image 12** BSF/daño por picaduras como se ve con HD Env, filtro 3.
